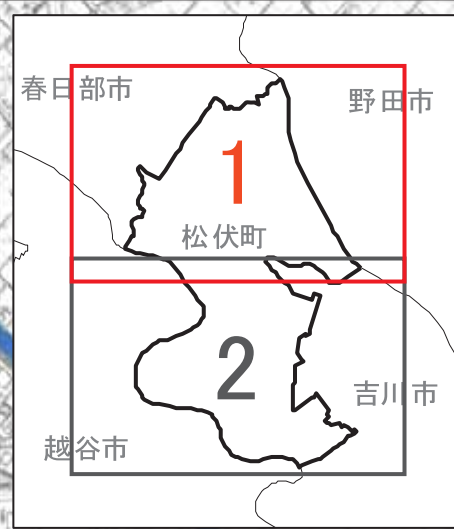
50mメッシュの中で全壊する建物の割合

- 危険度5 10～30%
- 危険度4 7～10%
- 危険度3 5～7%
- 危険度2 3～5%
- 危険度1 3%未満

※地震ハザードマップでは、町丁目ごとに建物倒壊危険度を評価するため、マップ上には町丁界を表示しています。
